KSI.430.006.2021

Informacja o wynikach kontroli

PROJEKTOWANIE, BUDOWA I EKSPLOATACJA  
KOLEKTORA PODZIEMNEGO TRANSPORTUJĄCEGO ŚCIEKI  
Z LEWOBRZEŻNEJ WARSZAWY  
DO OCZYSZCZALNI ŚCIEKÓW KOMUNALNYCH „CZAJKA”

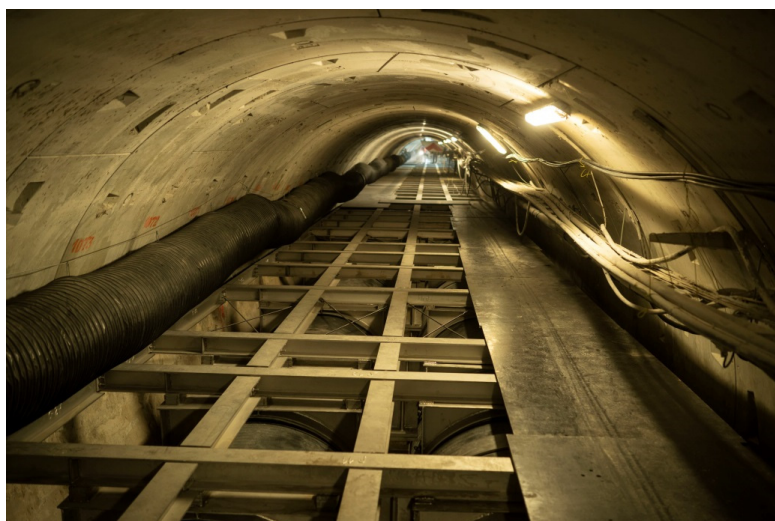
Zdjęcie nr 1

Tunel pod Wisłą pod koniec naprawy, po I awarii

- a) usunięcie nadbetonu,
- b) usunięcie pianobetonu,
- c) wymianę uszkodzonych rurociągów technologicznych w tunelu,
- d) wykonanie połączeń rurociągów,
- e) odtworzenie obudowy rurociągów technologicznych w tunelu,
- f) naprawę oświetlenia i monitoringu,
- g) przeprowadzenie wszystkich niezbędnych prób i testów.

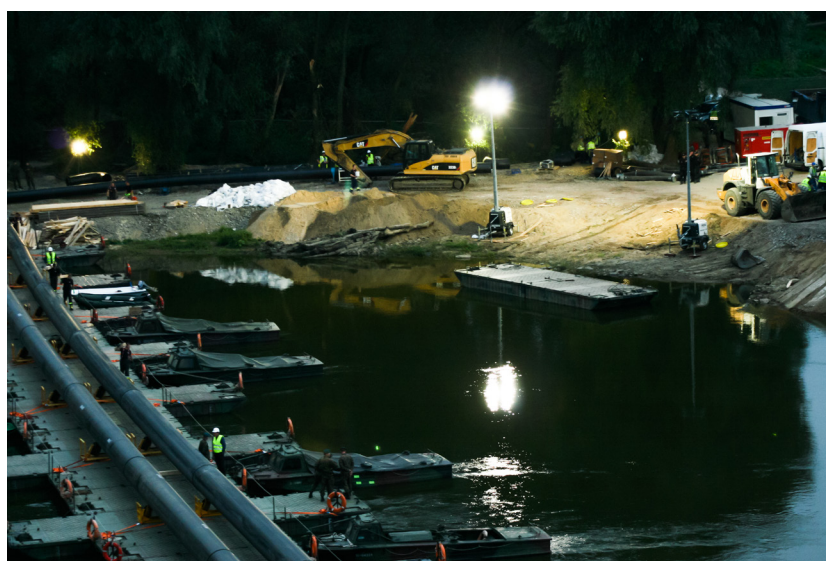
Zdjęcie nr 2

Budowa rurociągów zastępczych
