## Na dworcach łatwiej, ale nie bez barier

Modernizacja obiektów kolejowych poprawiła ich dostępność dla osób niepełnosprawnych. W żadnym ze skontrolowanych obiektów stwierdzone przeszkody nie wykluczały możliwości korzystania z transportu kolejowego przez osoby z niepełnosprawnością. Nie uwzględniono jednak wszystkich potrzeb niepełnosprawnych. Najwięcej barier napotykały osoby z wadami wzroku. Najmniej – z wadami słuchu. Wciąż niektóre utrudnienia powodują konieczność korzystania ze wsparcia osób towarzyszących albo asysty personelu dworca.

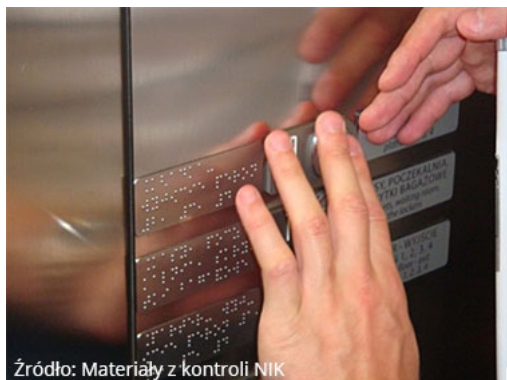
## Problemy z dostępnością dla osób z deficytem wzroku

Problemy w dostępności obiektów dla osób z deficytem wzroku kontrolerzy NIK wykryli na 6 z 7 skontrolowanych dworców. Ograniczenia dostępności dworców dla tych osób związane były z: brakiem lub usterkami tras wolnych od przeszkód (w tym ścieżek dotykowych dla osób niewidomych), niewyposażeniem wind w system informacji głosowej, słabą słyszalnością komunikatów głosowych. Inne tego typu problemy to brak informacji pismem Braille'a o sposobie wzywania pomocy w windzie, a także brak wyposażenia toalet dla osób z niepełnosprawnością w oznaczenia pismem Braille'a.

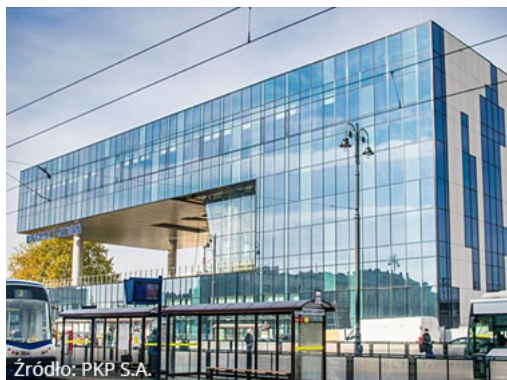
Dworzec Bydgoszcz Główna

Nieodpowiednio wykonano miejsca parkingowe przeznaczone dla uprawnionych osób z niepełnosprawnością. Automaty do sprzedaży biletów i infomaty nie były przystosowane dla osób poruszających się na wózkach inwalidzkich. Osobom z ograniczeniami ruchowymi nie zapewniano dostępu do tarasu widokowego w głównym budynku. Nieprawidłowo działały tzw. pętle indukcyjne. Urządzenia te umożliwiają poprawę słyszalności komunikatów głosowych u osób słabosłyszących, posługujących się aparatami słuchowymi. Zwrócono również uwagę na zastosowanie elementów małej architektury w kolorach, które nie kontrastowały z tłem, a także na brak zastosowania na schodach (na krawędzi pierwszego stopnia w górę i pierwszego stopnia schodów w dół) żółtych pasów ostrzegawczych.

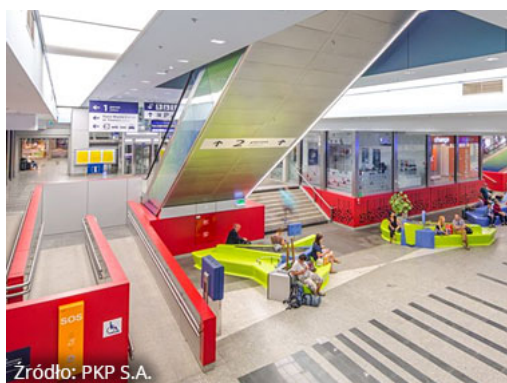
#### Dworzec Kraków Główny

I tak na przykład, komunikaty przekazywane przez system informacji głosowej w kabinach dźwigów osobowych były słabo słyszalne. Z kolei w windach brak było informacji pismem Braille'a o sposobie wzywania pomocy. Zidentyfikowano także liczne uchybienia w przebiegu ścieżek prowadzących, niezbędnych dla osób niewidomych. Na planach stacji oraz przy oznaczaniu kierunków dojść brakowało spójnych, jednolitych i zgodnych ze stanem faktycznym informacji pasażerskich, adresowanych do osób z niepełnosprawnością. Stwarzało to ryzyko dezorientacji pasażerów korzystających z dworca.

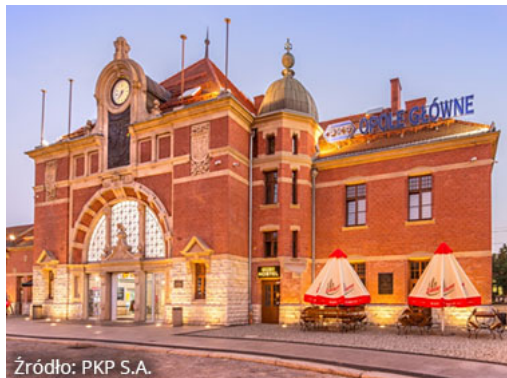
#### Dworzec Opole Główne

Uchybienia mające wpływ na dostępność dworca dla osób niepełnosprawnych dotyczyły m.in. ścieżek prowadzących, w których stwierdzono liczne ubytki oraz wprowadzające w błąd wykonanie. Ponadto schody (m.in. prowadzące na perony nr 3-5 oraz w korytarzu prowadzącym do toalet) nie posiadały krawędzi kontrastujących z kolorem posadzki. Brak też było - na całej szerokości schodów - pasa rozpoznawalnego dotykiem, kontrastującego z powierzchnią posadzki. Kabin dźwigów osobowych nie posiadały systemu informacji głosowej oraz oznaczeń dotykowych dla osób niewidomych. Pomieszczenie higieniczno-sanitarne, znajdujące się na poziomie (-) 1 głównego budynku dworca z wyznaczoną ścieżką dotykową było zamknięte. Klucz do tej toalety znajdował się w pomieszczeniu obsługi, do którego prowadziły schody. Stwierdzono również, że rozkłady jazdy zostały zawieszone na wysokości utrudniającej ich odczytanie osobom słabowidzącym. W budynku dworca nie zapewniono osobom poruszającym się na wózkach inwalidzkich kasy biletowej z obniżonym blatem. Miejsca parkingowe dla uprawnionych osób z niepełnosprawnością były nieprawidłowo oznakowane. Na żadnym stanowisku kasowym dworca kolejowego Opole Główne nie zainstalowano pętli indukcyjnej lub innego urządzenia wzmacniającego słuch.

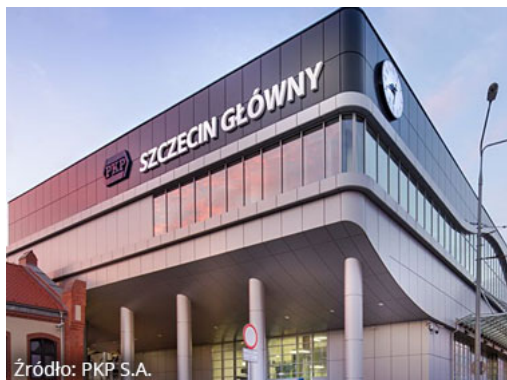
#### Dworzec Szczecin Główny

Kontrola wykazała, że nie zapewniono spójnych i zgodnych ze stanem faktycznym informacji pasażerskich dla osób z ograniczeniami ruchowymi na temat kierunków dojść do odpowiednio przystosowanych przejść do części obiektów dworcowych. Automaty do sprzedaży biletów nie były przystosowane dla osób poruszających się na wózkach inwalidzkich. Kontrola wykazała ograniczenia w dostępności do dworcowej toalety, a także ustawianie przenośnych barier na ścieżce prowadzącej. W sposób nieprawidłowy oznakowano miejsca parkingowe dla uprawnionych osób z niepełnosprawnością. Na peronach stwierdzono przypadki wytyczenia ścieżek prowadzących dla osób niewidomych w bezpośrednim sąsiedztwie przeszkód, bez zachowania odpowiedniej skrajni poprzecznej, koniecznej do bezkolizyjnego poruszania się przy użyciu laski dla niewidomych. Pętla indukcyjna zainstalowana pod blatem okienka kasowego, przystosowanego do obsługi osób niedosłyszących nie działała.

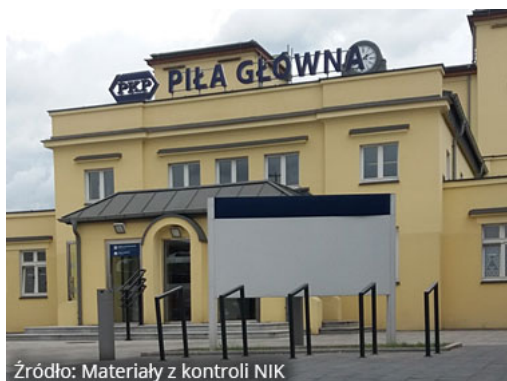
Dworzec Piła Główna

budynku dworca od strony parkingu, ze względu na znajdujące się tam dwa stopnie, było niedostępne dla osób poruszających się na wózku inwalidzkim. W czterech miejscach utrudnione było wyjście z budynku dworca na perony. Wyjścia te były bowiem wyposażone w dwuskrzydłowe drzwi wahadłowe, a ich otwarcie sprawiało trudność osobie poruszającej się na wózku inwalidzkim. Wejście do budynku dworca, zlokalizowane najbliżej parkingu z miejscami dla pojazdów osób z niepełnosprawnością, było zamknięte. Automaty do sprzedaży biletów, były niedostosowane do potrzeb osób poruszających się na wózkach inwalidzkich. Stwierdzono także brak części ścieżek prowadzących na perony. W istniejących występowały liczne, istotne ubytki i uszkodzenia. Brak było także właściwego oznakowania przeszkód przezroczystych. Nie działały urządzenia wzmacniające słuch.
