KSI.430.006.2021

Informacja o wynikach kontroli

PROJEKTOWANIE, BUDOWA I EKSPLOATACJA  
KOLEKTORA PODZIEMNEGO TRANSPORTUJĄCEGO ŚCIEKI  
Z LEWOBRZEŻNEJ WARSZAWY  
DO OCZYSZCZALNI ŚCIEKÓW KOMUNALNYCH „CZAJKA”

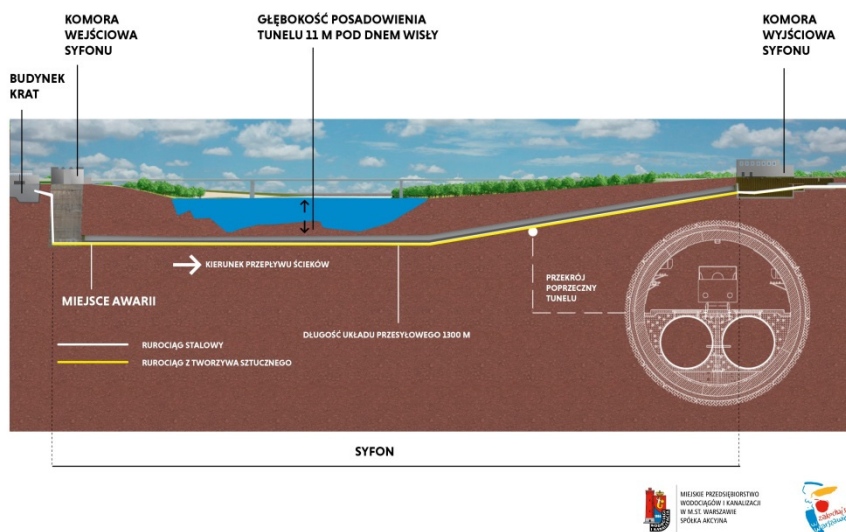
Rycina nr 2

28 sierpnia 2019 r. około godziny 7:00 (na podstawie wskazań w systemie monitoringu) nastąpił nagły wzrost poziomu ścieków w trzonie układu przesyłowego (komora wejściowa). Powyższe dane sugerowały rozszczelnienie rurociągu „B”. Następnie podjęto decyzję o natychmiastowym zatrzymaniu syfonu poprzez zamknięcie zasuw na dopływie ścieków. Po wystąpieniu awarii rurociągu „B”, około godziny 8:00, z uwagi na rosnący poziom ścieków w komorze K7 oraz brak możliwości przesyłu ścieków do oczyszczalni, rozpoczęto awaryjny kontrolowany zrzut ścieków nieoczyszczonych do Wisły wylotem awaryjnym na wysokości ul. Farysa.

Schemat układu przesyłowego ścieków pod Wisłą
